Charge Neutralization Technology

Tecnologia a Neutralizzazione di Carica

METODO CNT: CONFIGURAZIONE DEL SISTEMA

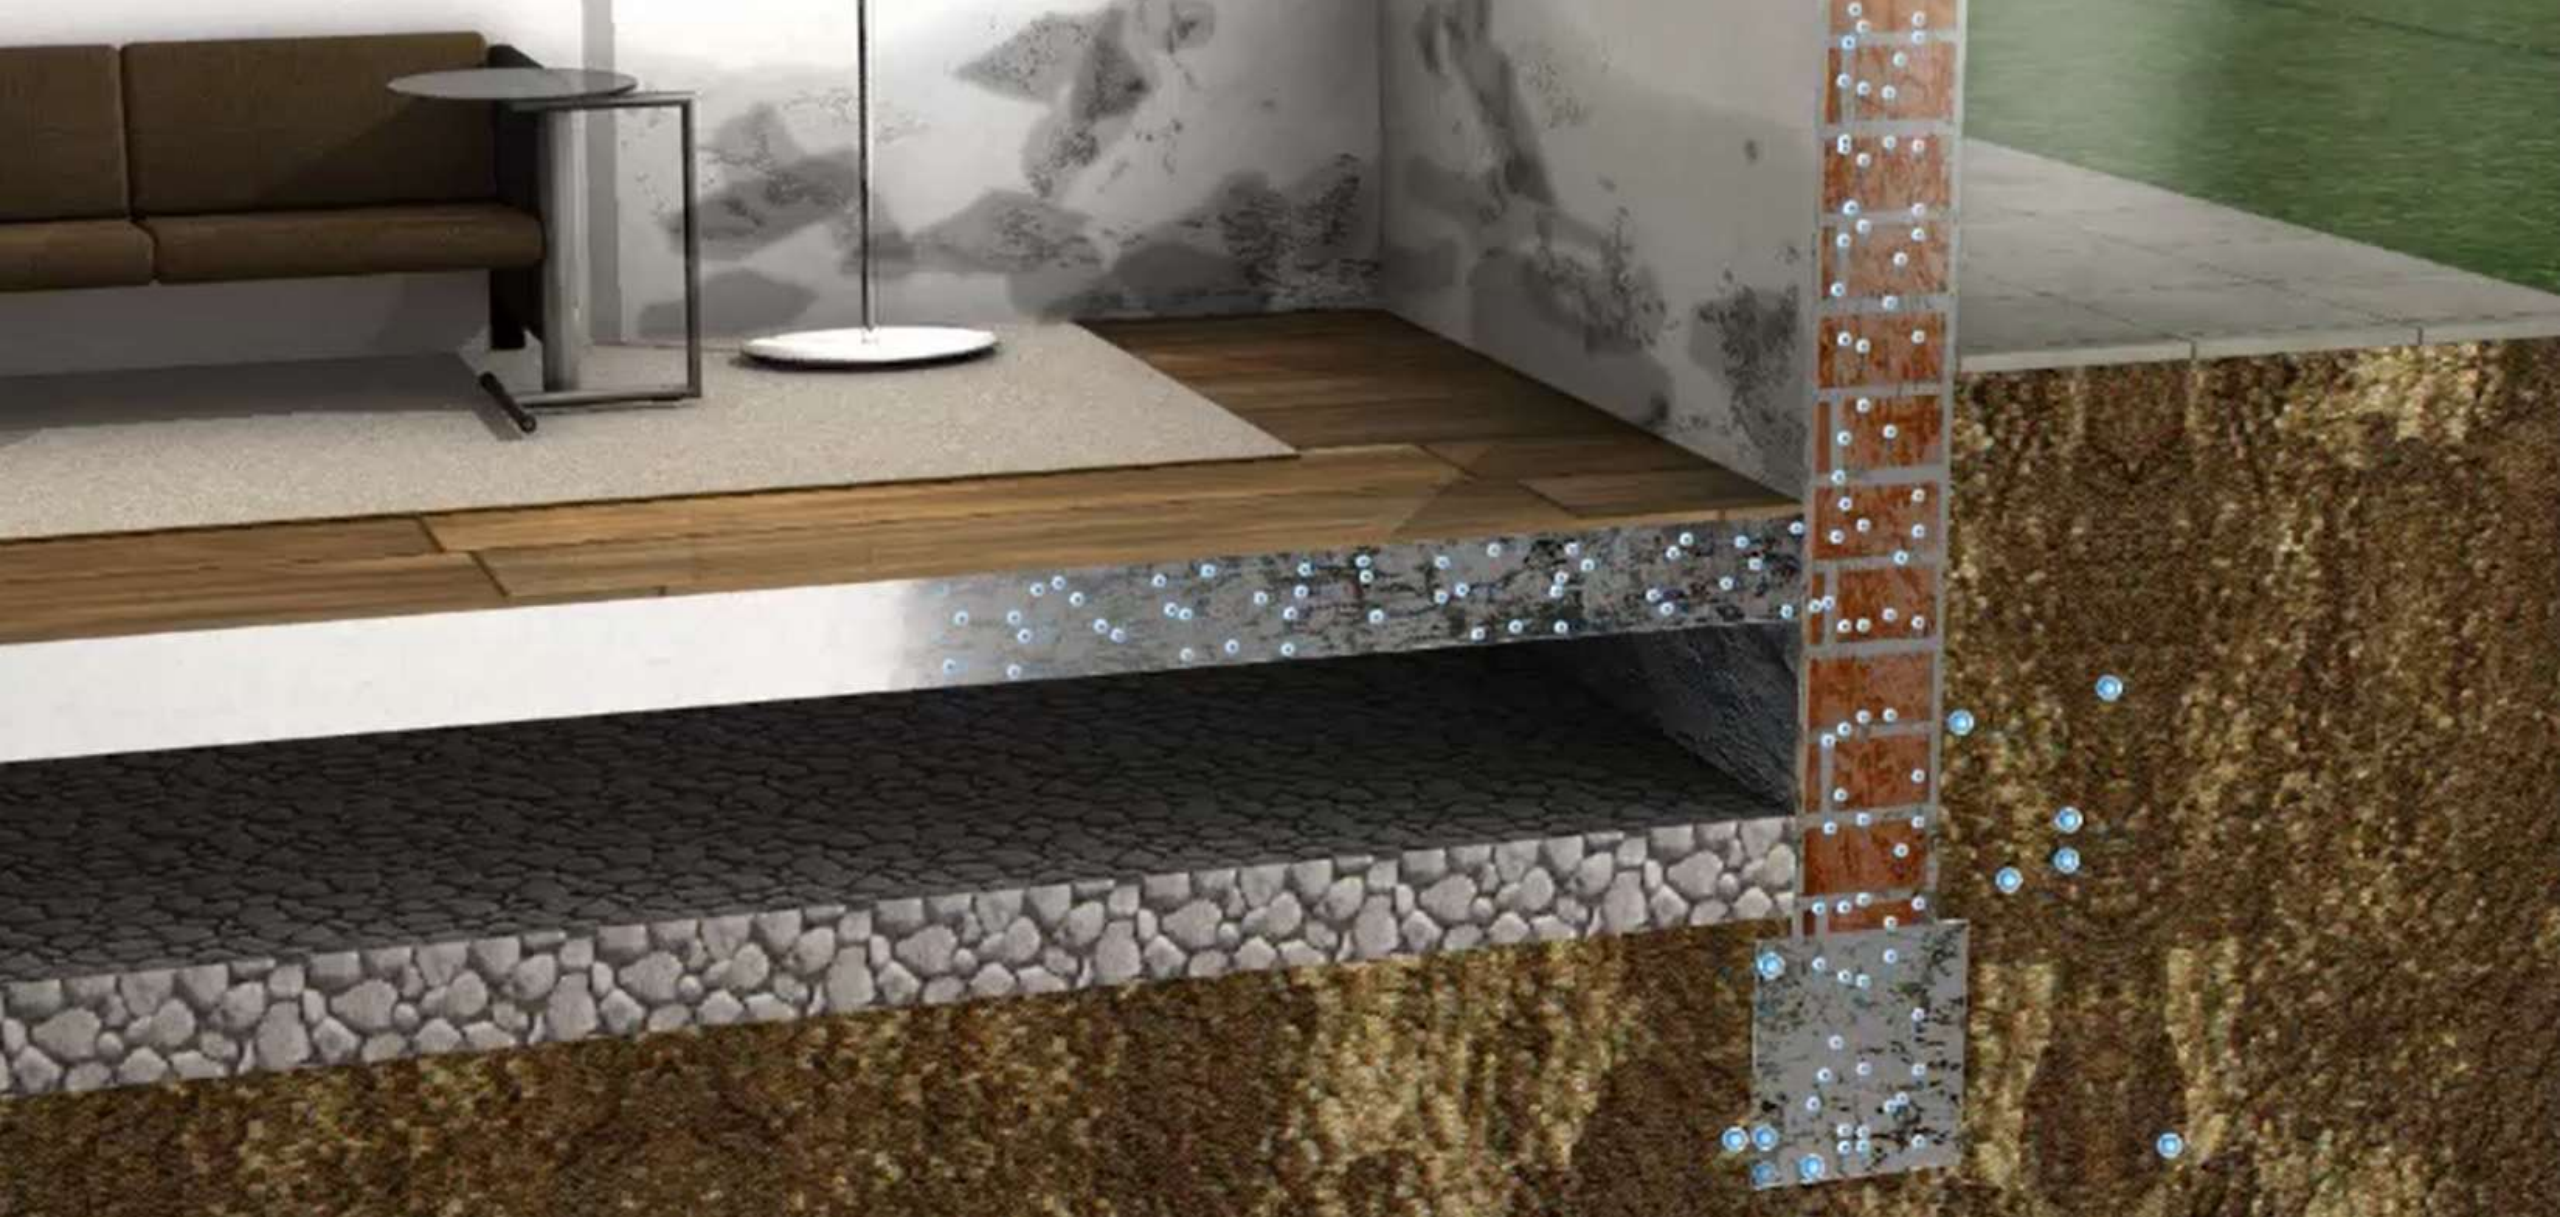
L'Umidità di risalita è un fenomeno microscopico che parte dalle fondazioni

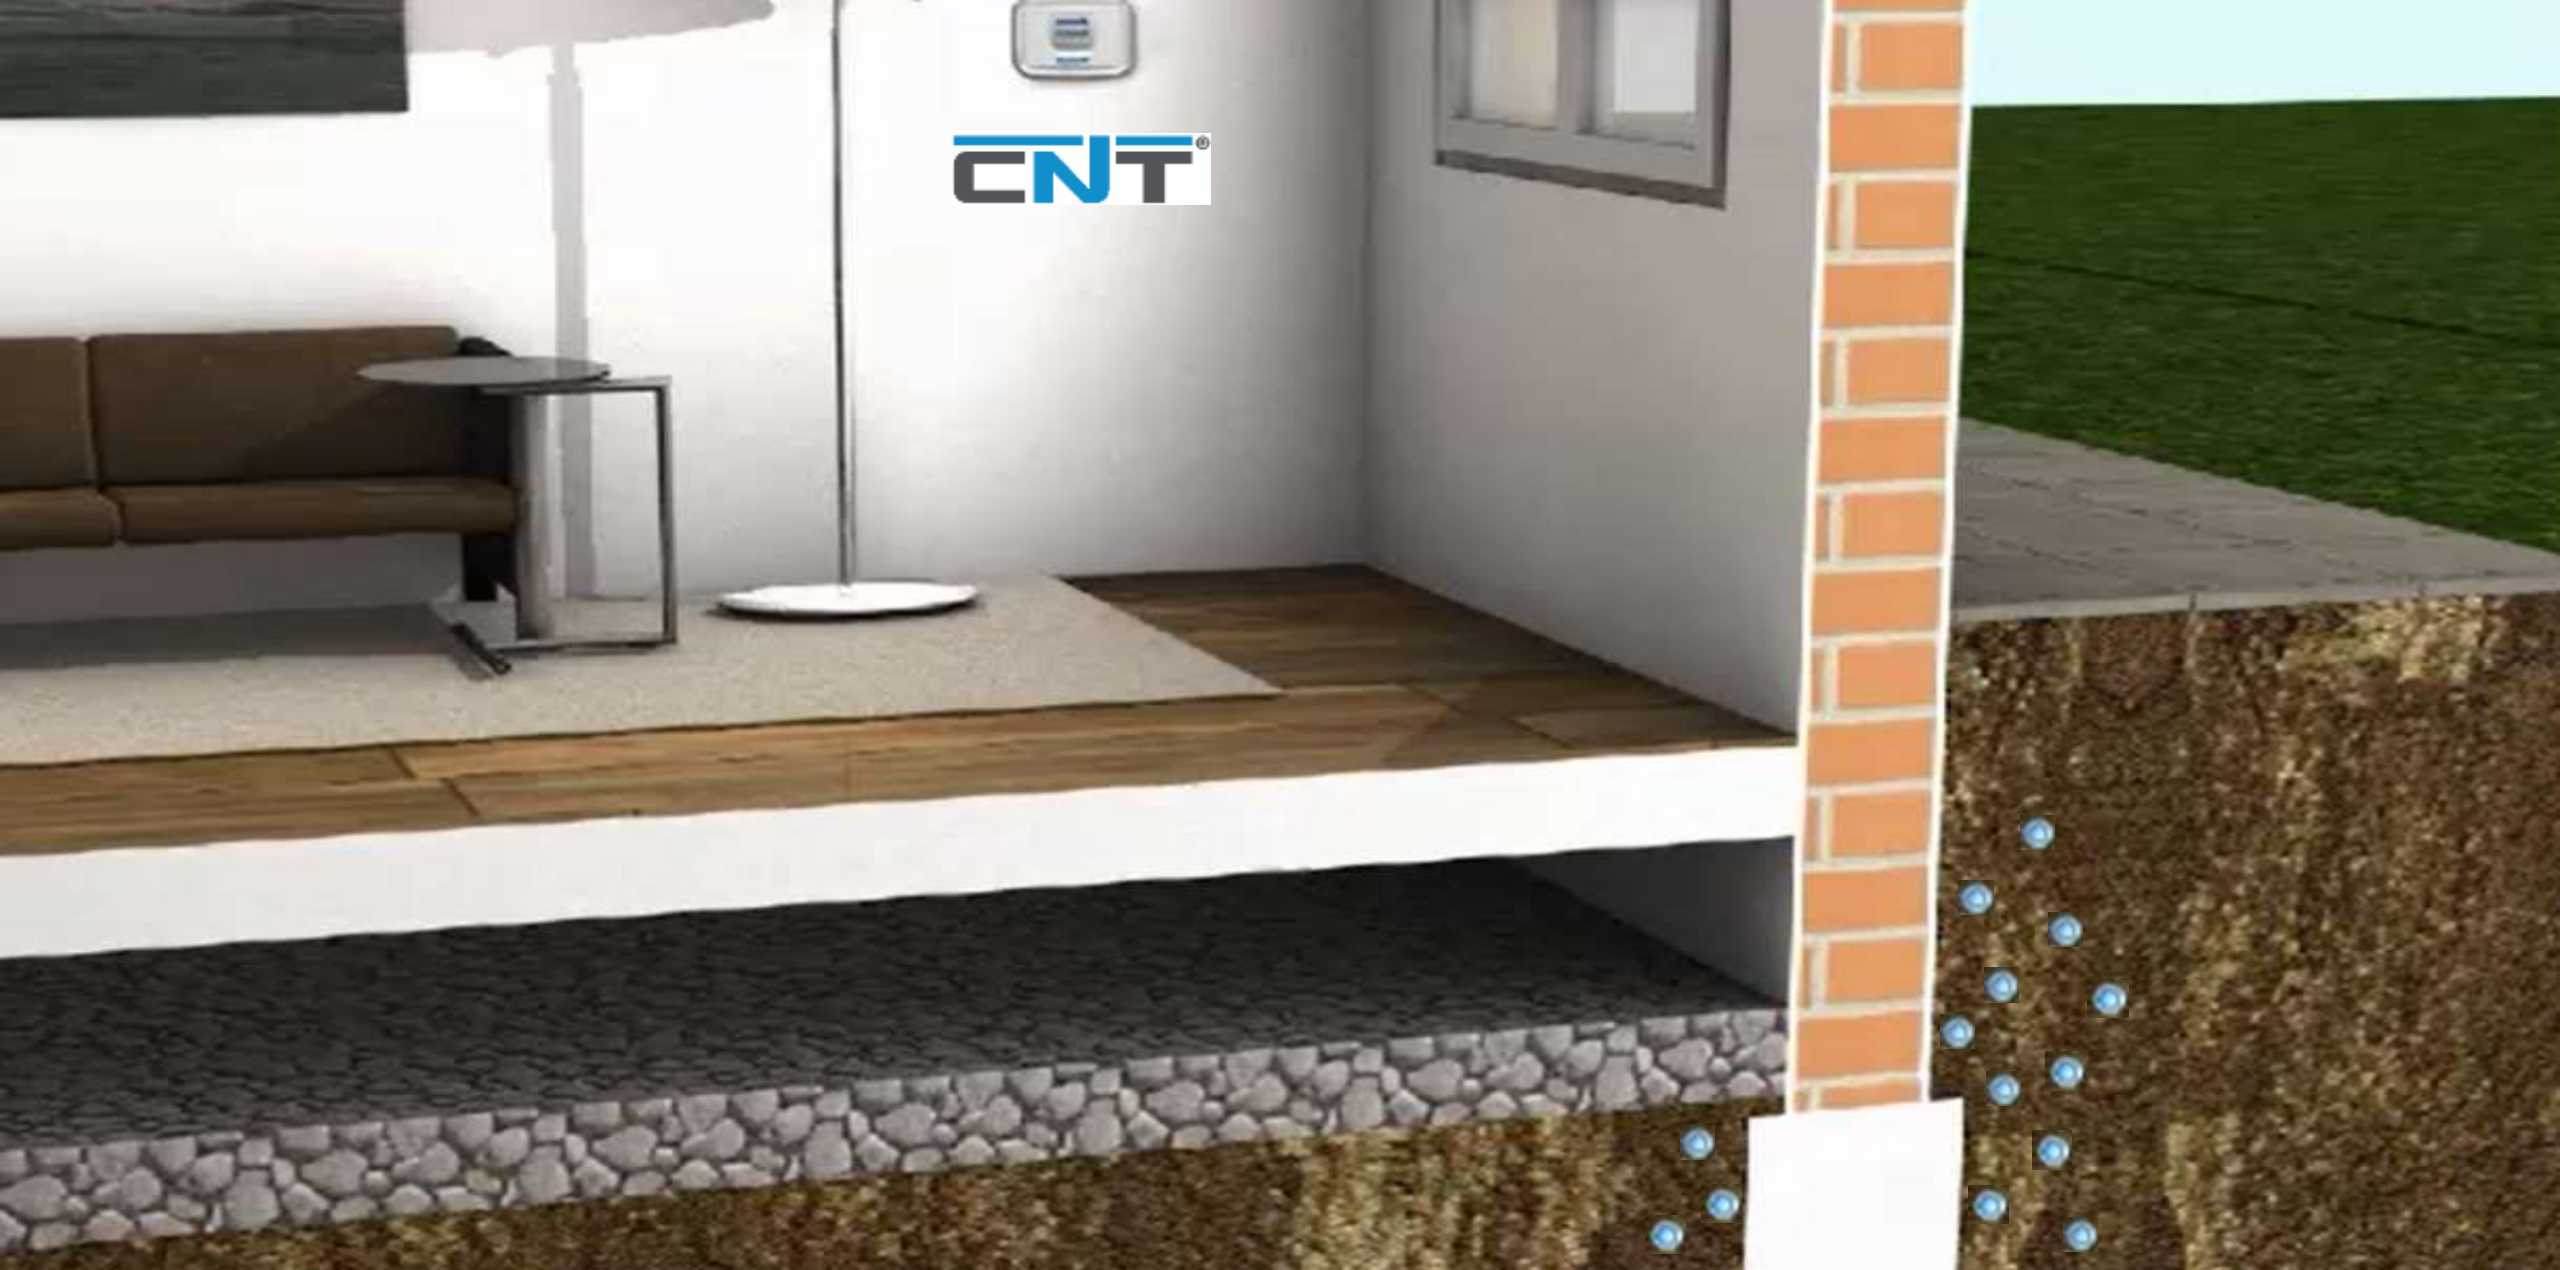
Per eliminare l'umidità di risalita occorre impedirne l'innescò alla radice

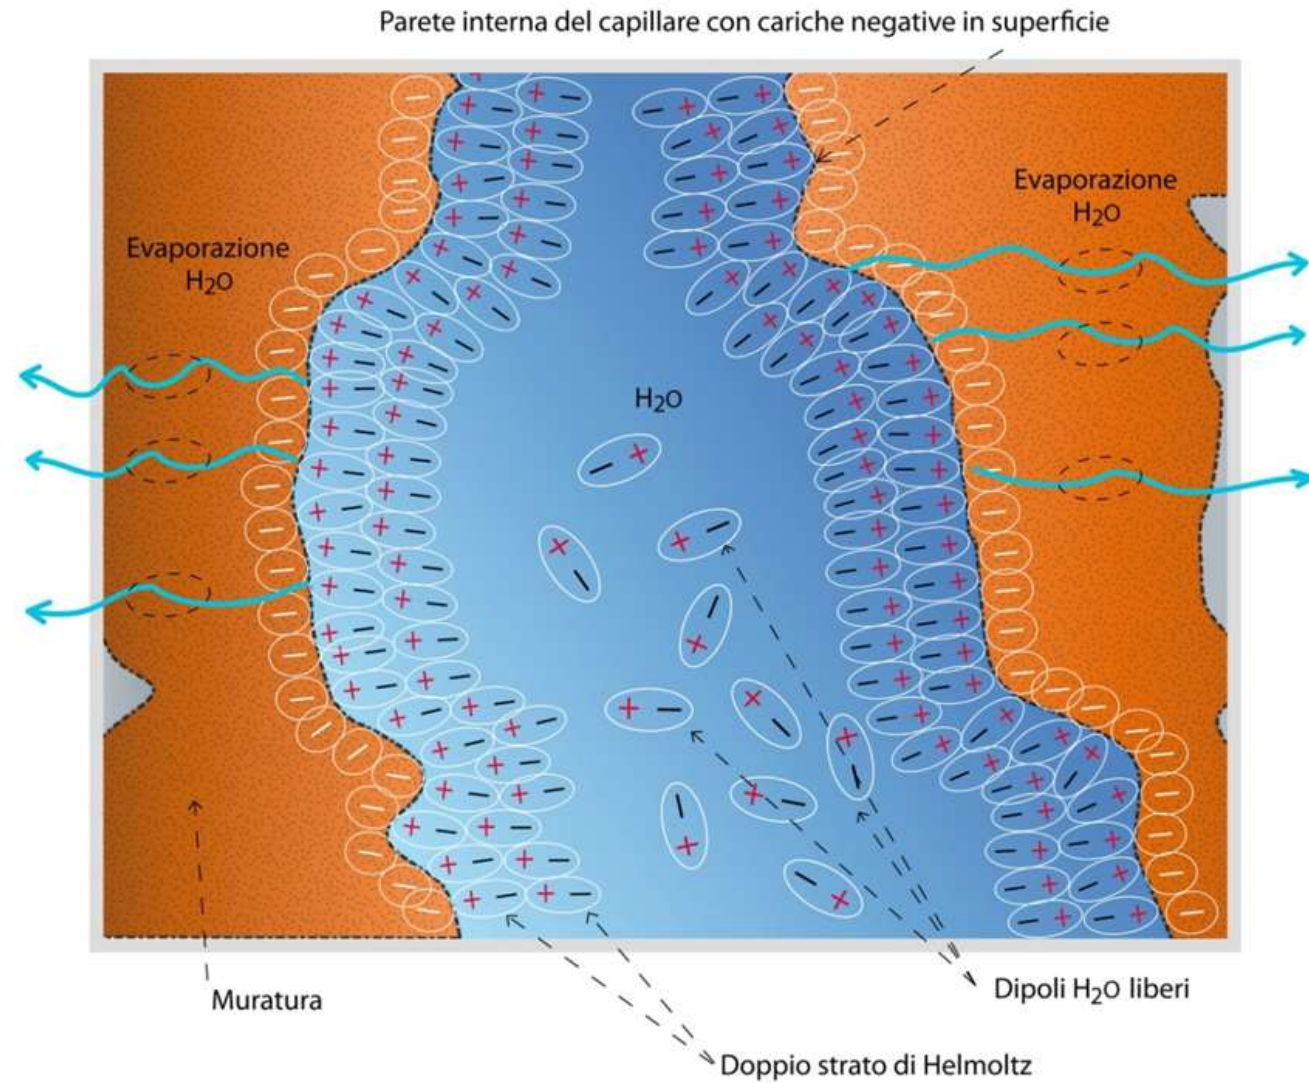
TECNOLOGIA CNT: COME AGISCE

Brevetto CH 718 393

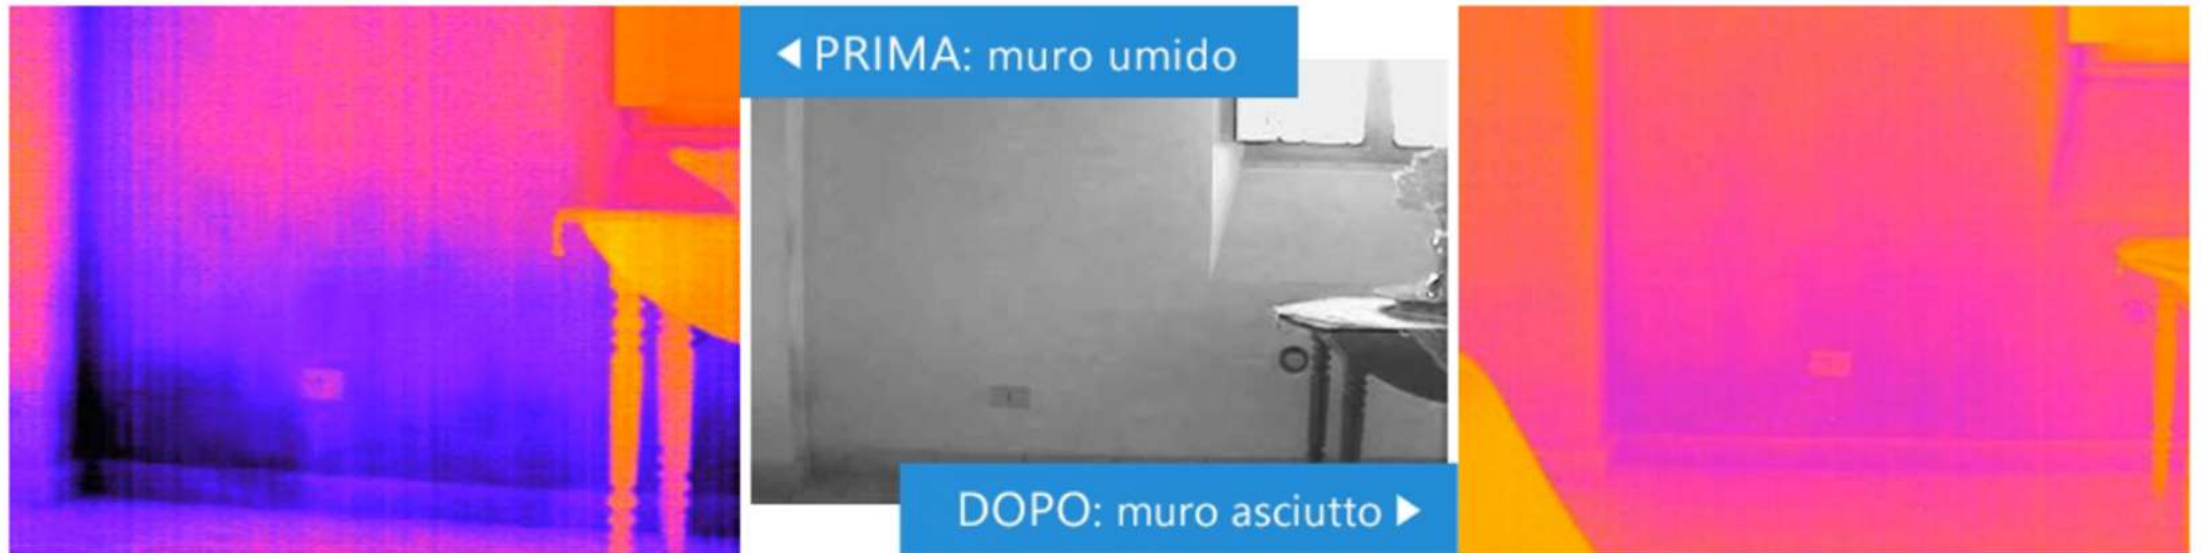
Esempio di termografia "PRIMA" e "DOPO"

Si riscontra la totale scomparsa dell'umidità

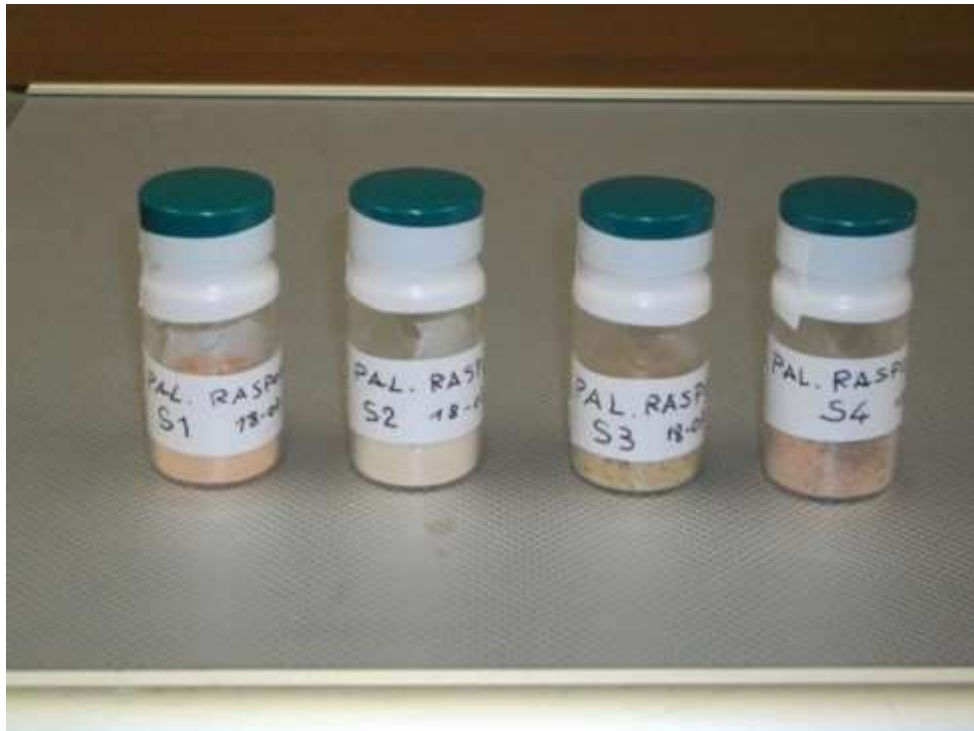
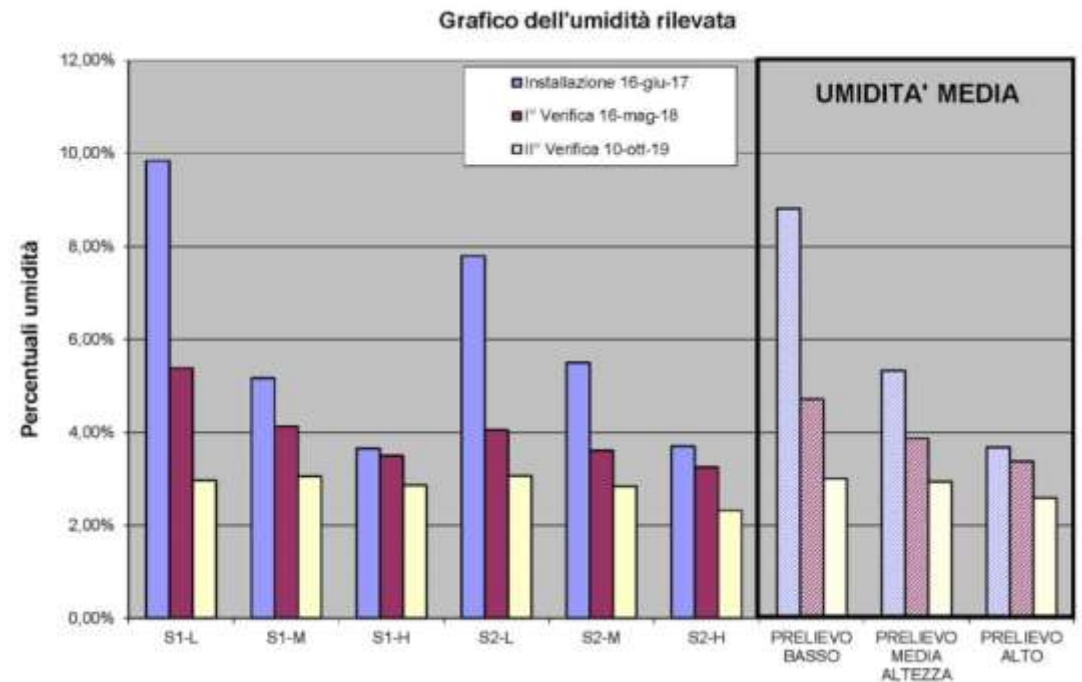
- PROVE GRAVIMETRICHE O PONDERALI
- Rif. Norma UNI 11085 “Beni culturali. Materiali lapidei naturali ed artificiali.
- Determinazione del contenuto di acqua: metodo ponderale”

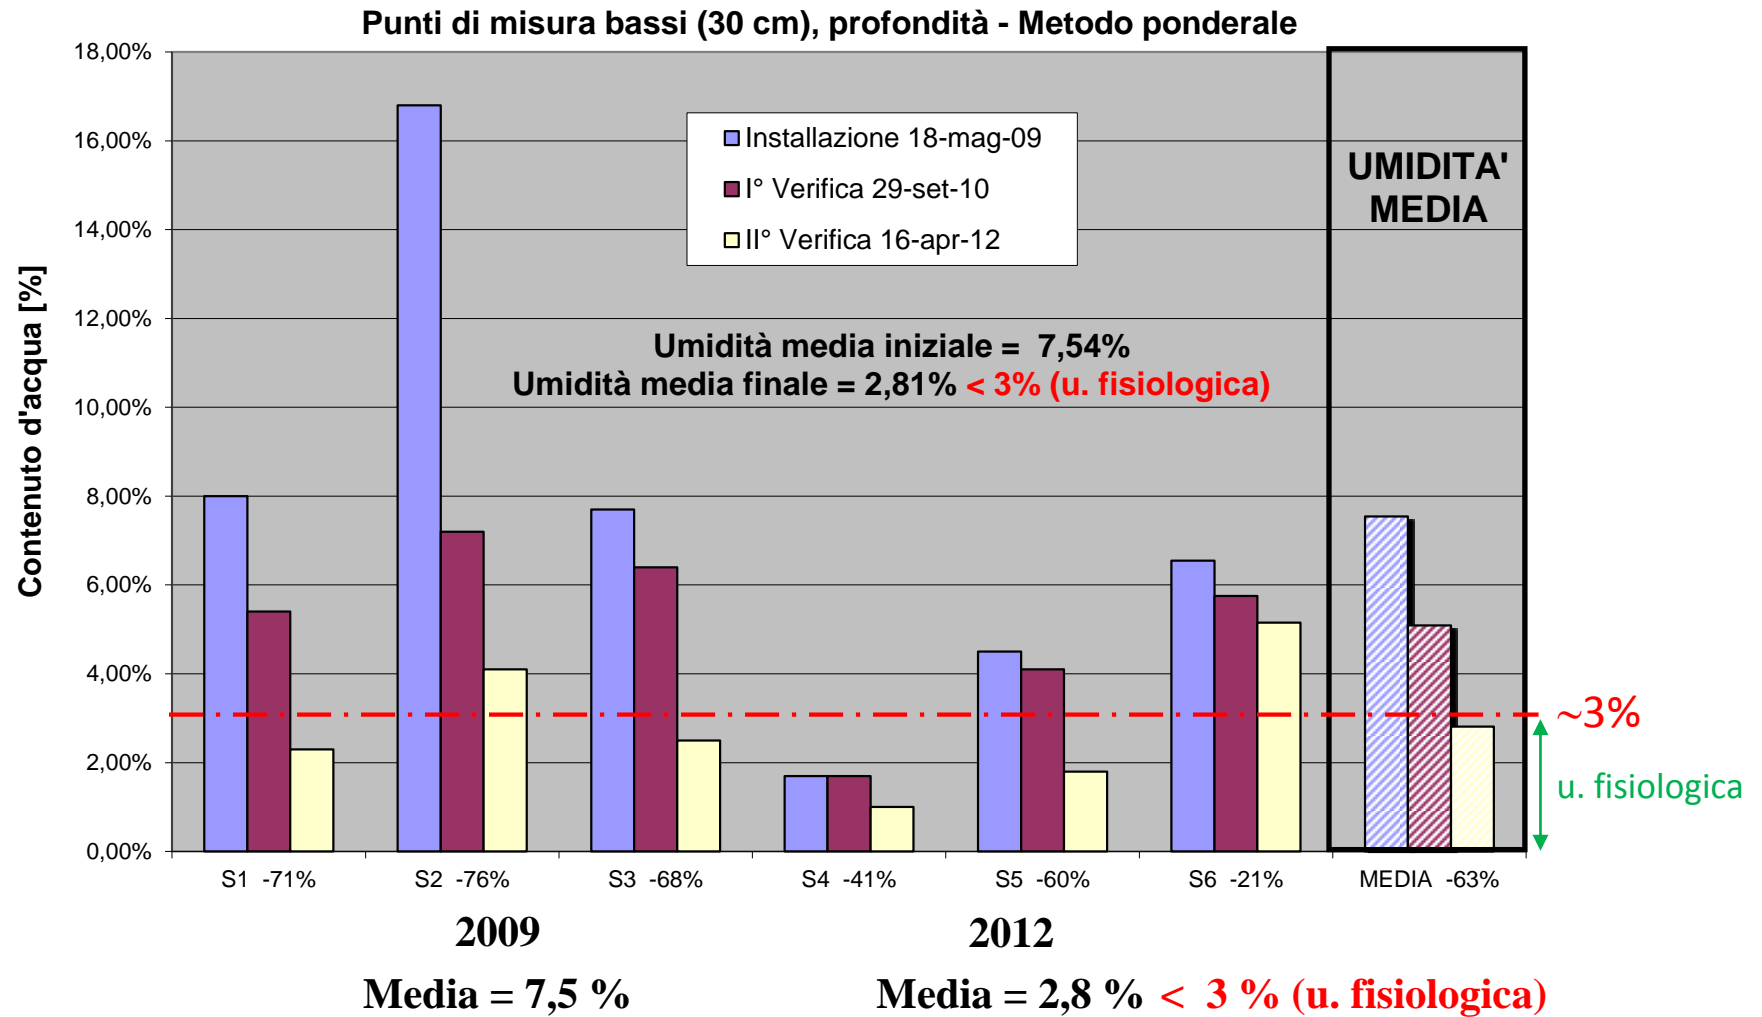
CAMPIONE	materiale	Altezza [cm]	Profondità [cm]	CONTENUTO DI ACQUA [%]		
				MAGGIO 2009	SETTEMBRE 2010	MAGGIO 2012
S1-S	MATTONE	26	2.0	1.8	1,4	1,6
S1-P	MATTONE	26	8.0	8.0	5,4	2,3
S1-2-S	MATTONE	160	2.0	0.7	0,9	1,4
S1-2-P	MATTONE	160	8.0	0.4	0,3	0,4
S2-S	INT-MAT	30	2.0	21.8	15,6	16,5
S2-P	MATTONE	30	8.0	16.8	7,2	4,1
S2-2-S	MATTONE	160	2.0	0.7	0,5	0,4
S2-2-P	MATTONE	160	8.0	0.4	0,3	0,4
S3-S	MATTONE	26	2.0	7.8	6,8	4,3
S3-P	MATTONE	26	8.0	7.7	6,4	2,5
S3-2-S	MATTONE	160	2.0	4.1	2,7	3,4
S3-2-P	MATTONE	160	8.0	0.3	0,3	0,5
S4-S	MATTONE	27	2.0	1.7	1,5	1,2
S4-P	MATTONE	27	8.0	1.7	1,7	1,0
S4-2-S	MATTONE	160	2.0	0.4	0,3	0,5
S4-2-P	MATTONE	160	8.0	0.4	0,3	0,5
S7-S	INTONACO	10	2.0	3.3	3,4	3,3
S7-P	MATTONE	10	8.0	3.1	2,9	2,7
S5-S	INTONACO	30	2.0	3.5	2,7	3,8
S5-P	MATTONE	30	8.0	4.5	4,1	1,8
S5-2-S	INTONACO	160	2.0	1.6	1,4	1,2
S5-2-P	MALTA	160	8.0	1.4	1,4	1,6
S6-S	INTONACO	30	2.0	6.1	4,4	6,1
S6-P	MATTONE	30	8.0	8.3	6,5	6,5
S6-PLUS-S	MATTONE	30	2.0	6.6	6,6	6,2

S6-PLUS-P	MATTONE	30	8.0	4.8	5,0	3,8
S8-S	INTONACO	30	2.0	5.5	5,8	4,6
S8-P	MATTONE	30	8.0	3.2	1,5	0,8

NOTE: L'indice **S** al termine della sigla identificativa dei campioni individua quelli prelevati in superficie, mentre l'indice **P** indica i campioni raccolti in profondità.

I RISULTATI (prelievi in profondità)

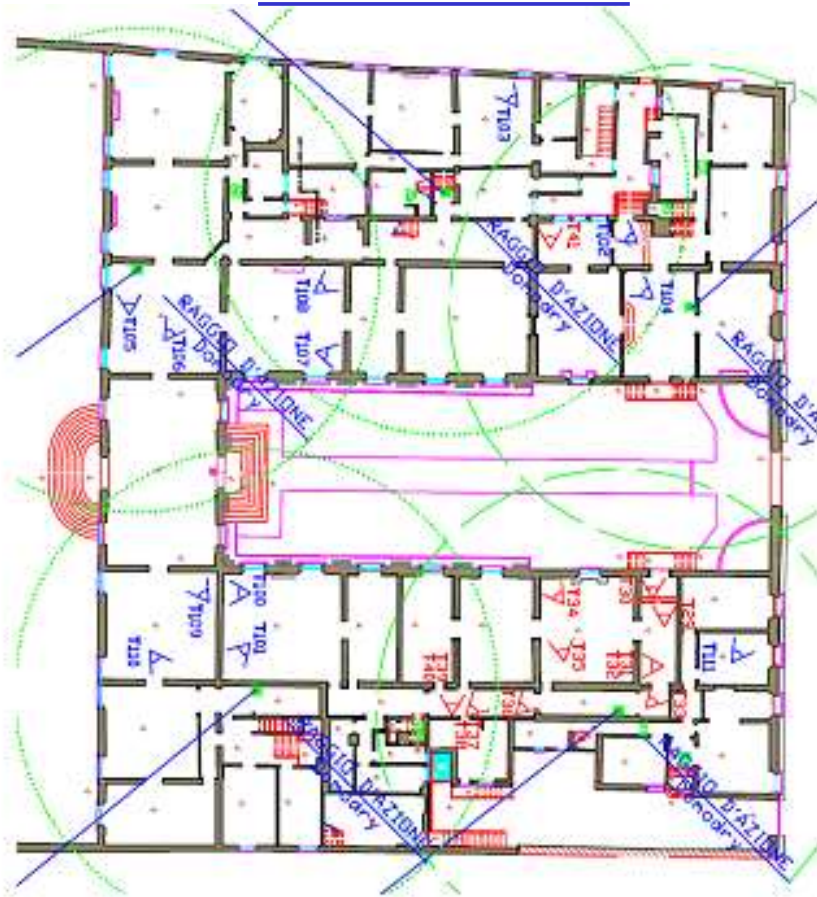
PIANO RIALZATO

SCHEMA IMPIANTO (n.5 apparecchi CNT R15)

INSTALLAZIONE: 17 ottobre 2017 – VERIFICA FINALE: 16 ottobre 2020

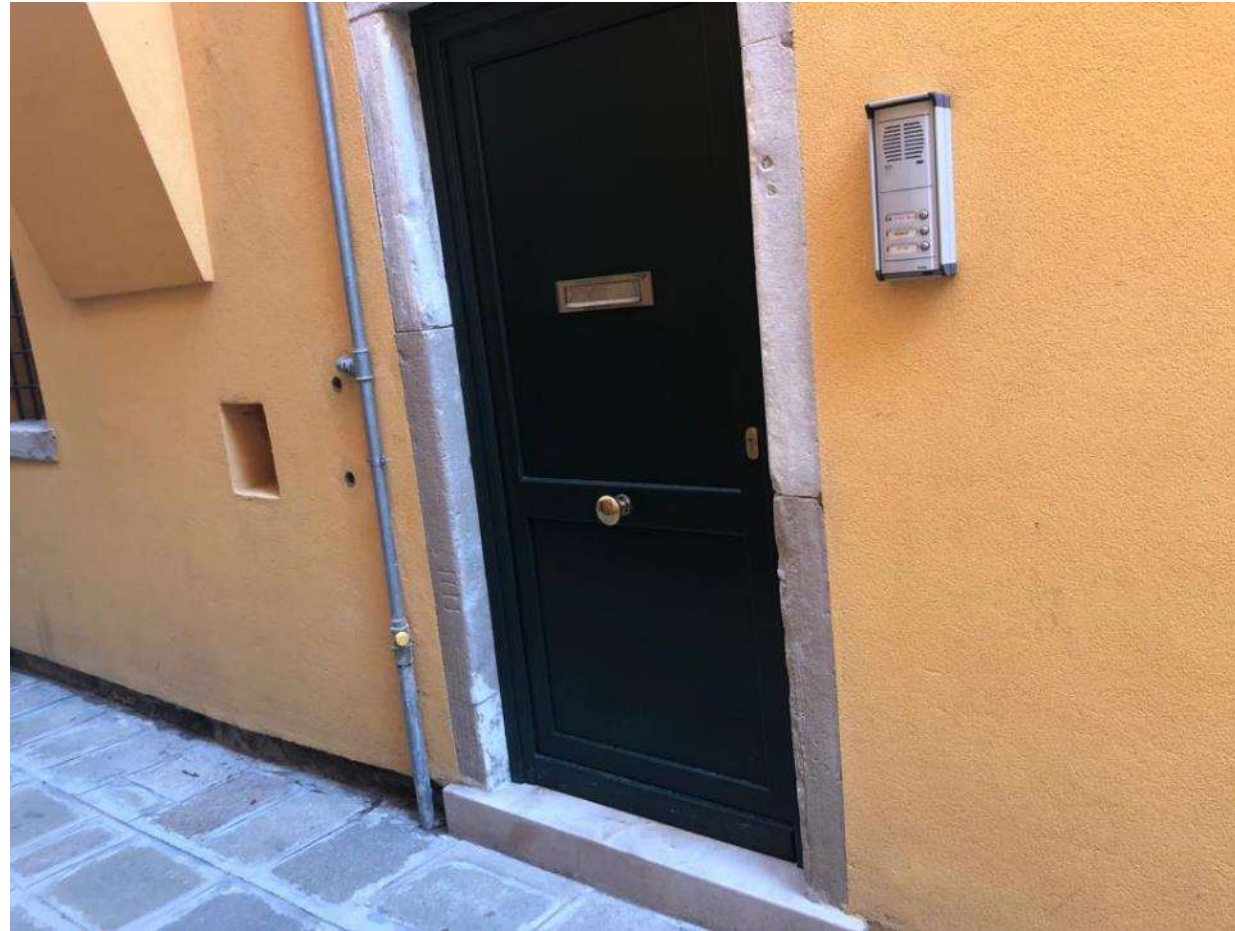
CASE HISTORY: ABITAZIONE PRIVATA IN VENEZIA - SANTA CROCE
Verifica di mantenimento a lungo termine (luglio 2020)

NOTA: l'intonaco realizzato nel 2013 si è mantenuto perfettamente integro
