UN CASO STUDIO DI RIDUZIONE DEI CONSUMI ENERGETICI IN UN CONDOMINIO SERVITO DA TELERISCALDAMENTO

prof. ing. SANTE MAZZACANE

UN CASO STUDIO DI
VERIFICA E RIDUZIONE
DEI CONSUMI
ENERGETICI IN UN
CONDOMINIO SERVITO
DA
TELERISCALDAMENTO

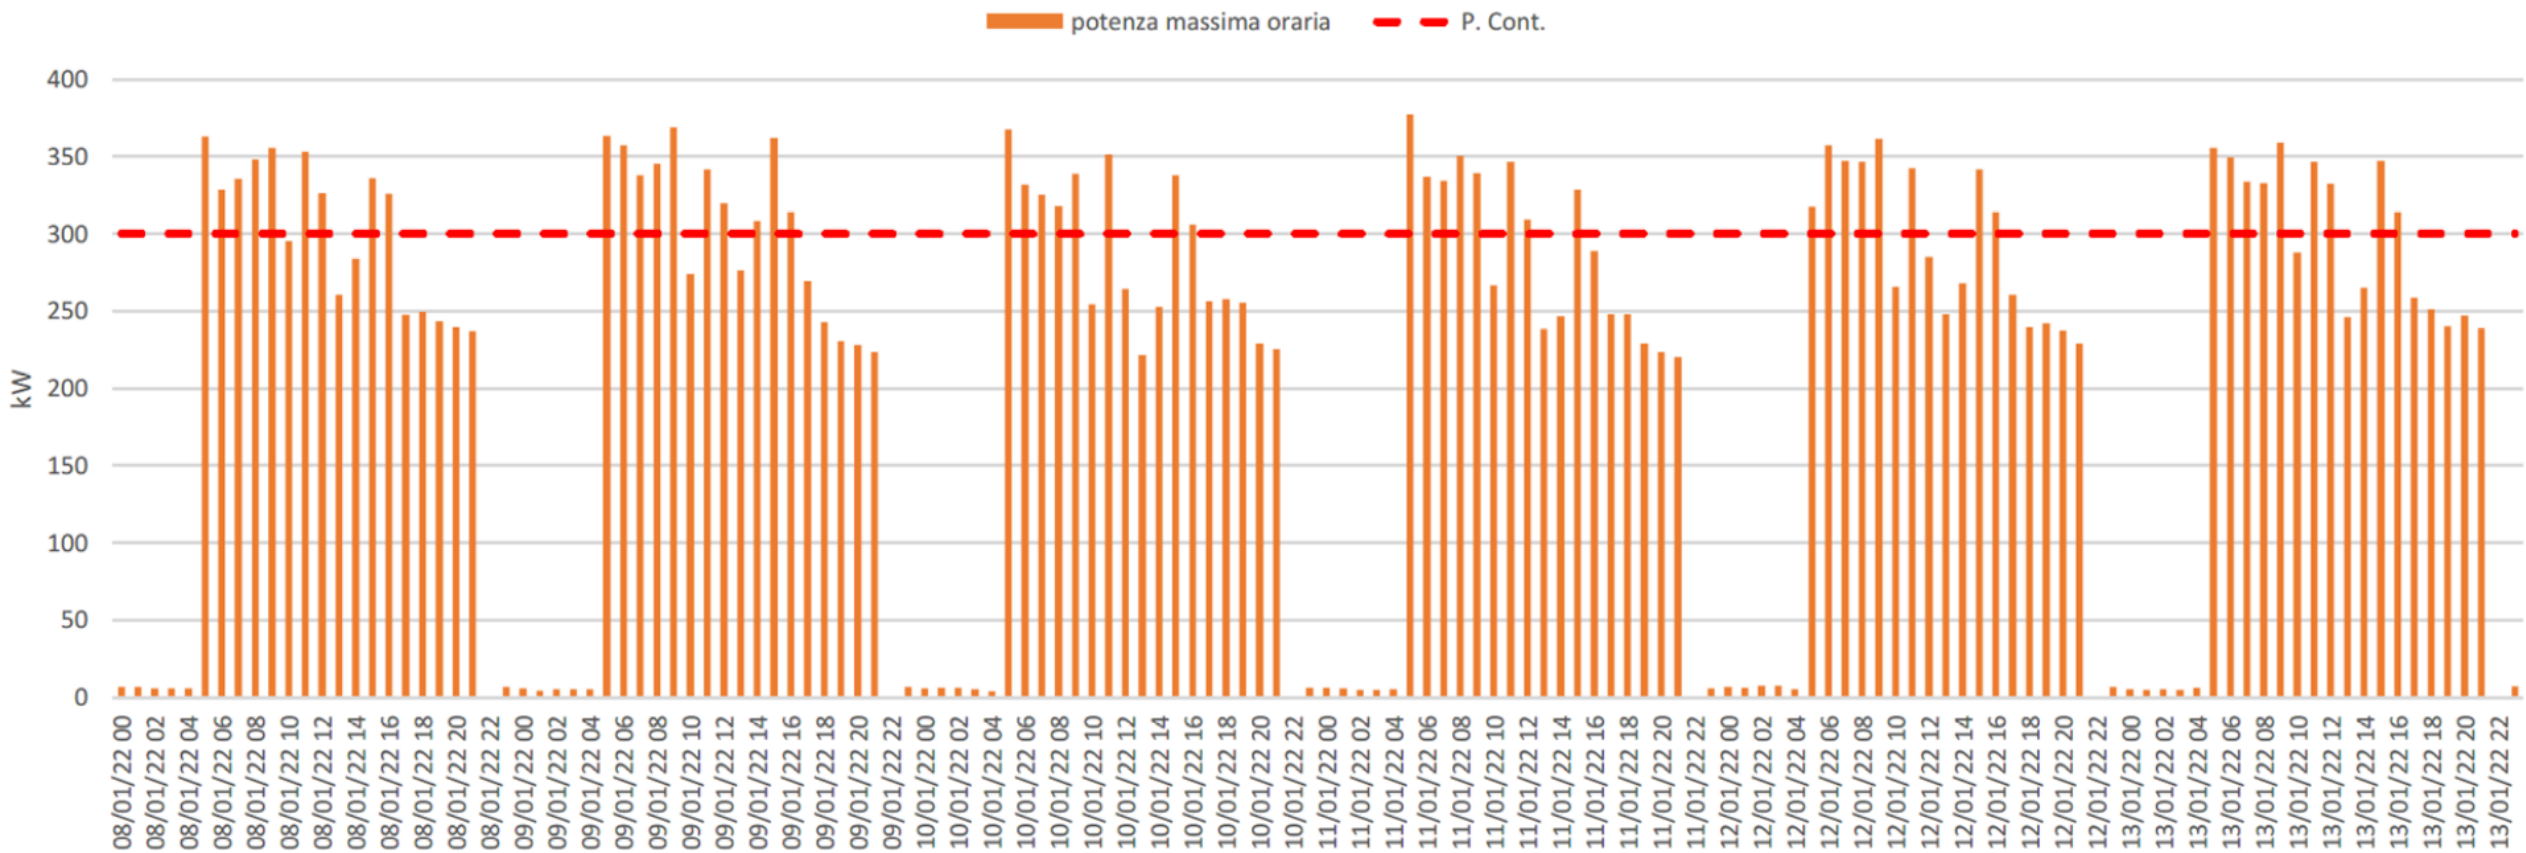
Registrazioni Hera della potenza erogata dallo scambiatore nei giorni 8-13 gennaio 2022.

Si notino i periodi di fermata notturna dell'impianto con l'impostazione della centralina di regolazione di quella settimana (non nota allo scrivente).

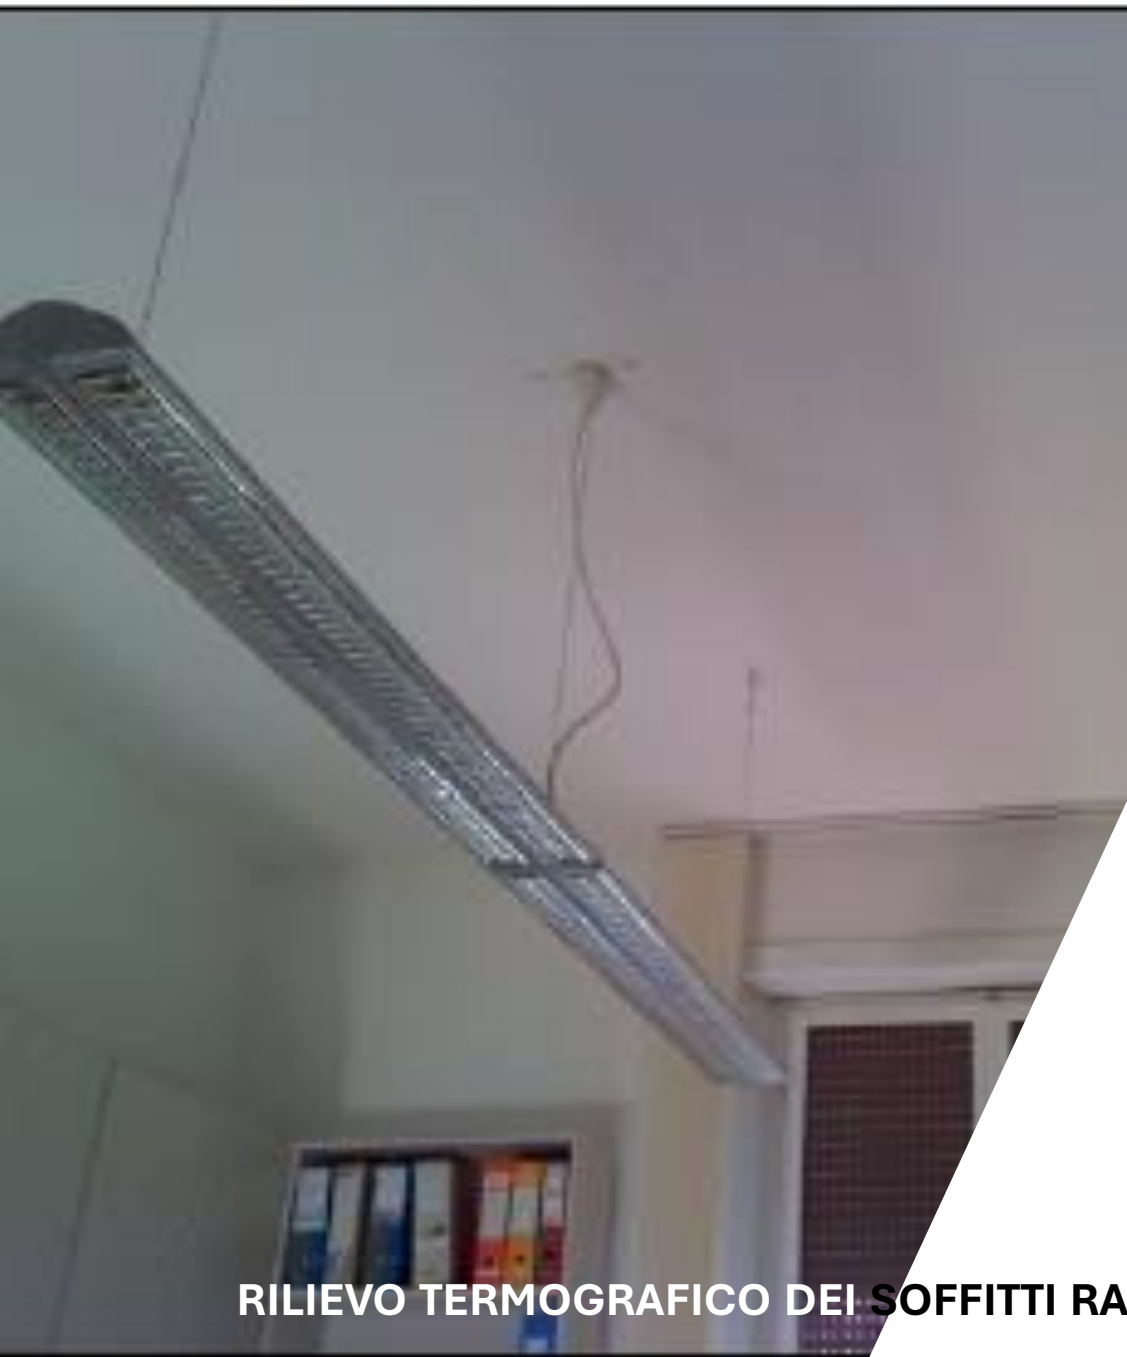
Image Date&Time	26/01/2023 :
File Name	IR_1586.jpg -
Min. Temperature	21,3 °C
Max. Temperature	32,9 °C
Object Emissivity	0,95
Object Distance	1,0 m
Reflected Temperature	20,0 °C

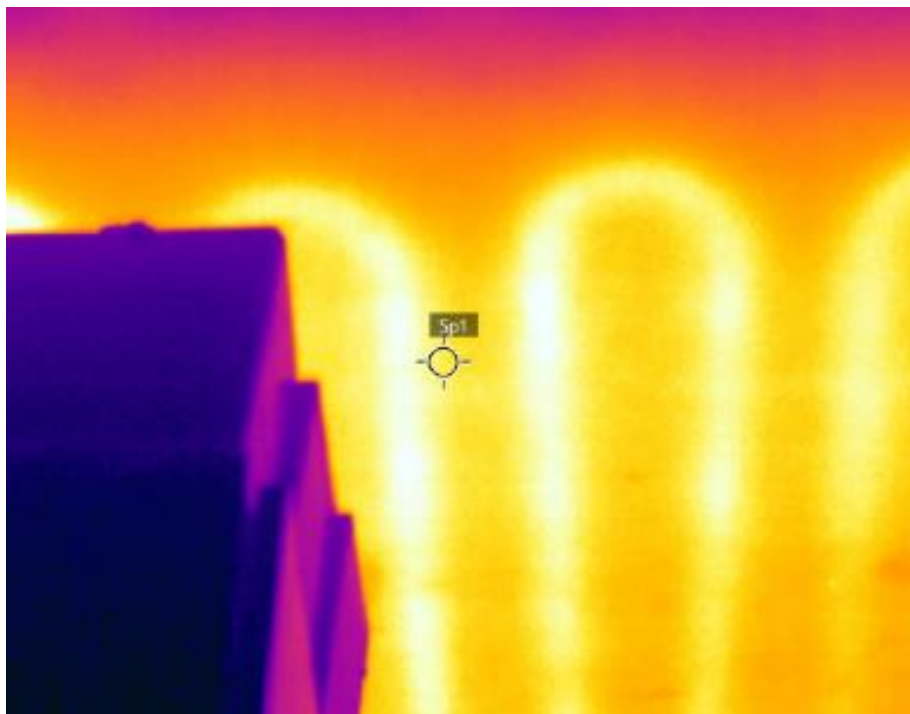
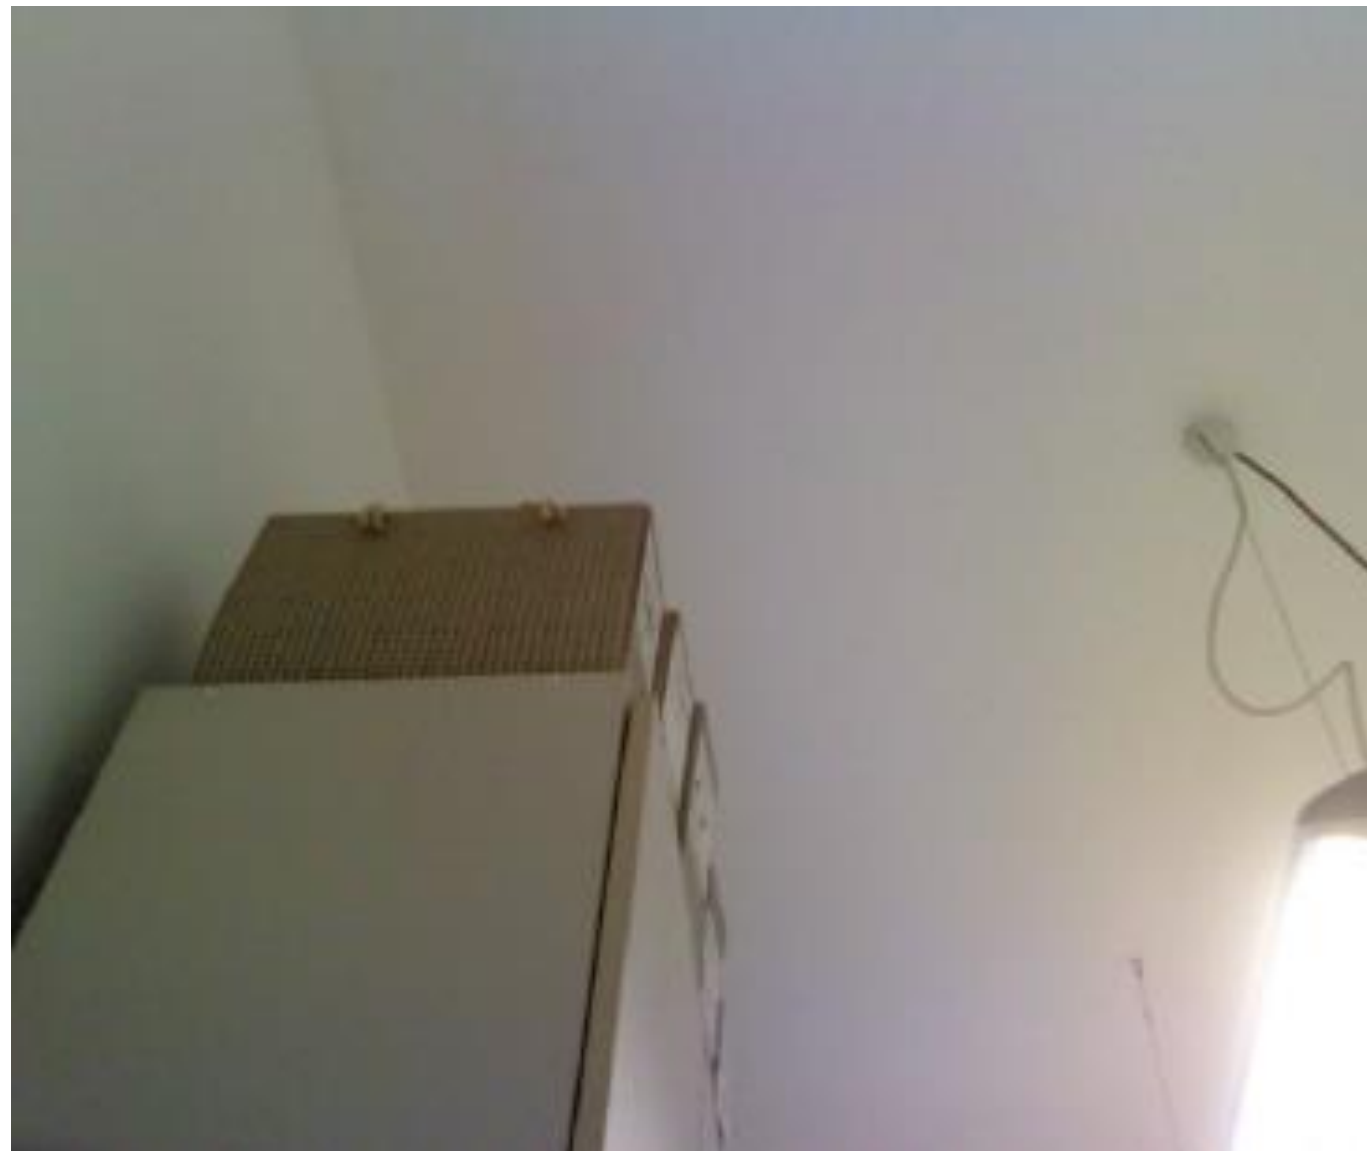
Image Date&Time	26/01/2023
File Name	IR_1594.jpg
Min. Temperature	25,2 °C
Max. Temperature	34,1 °C
Object Emissivity	0,95
Object Distance	1,0 m
Reflected Temperature	20,0 °C

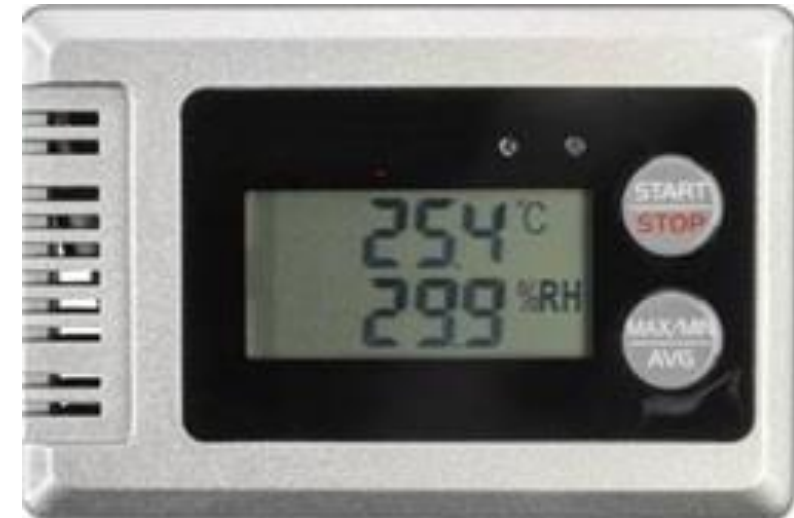
***MISURA SPERIMENTALE
DELL'INERZIA TERMICA***

In altre parole, l'edificio ha una notevole massa muraria specifica, attorno a 600 kg/m² di parete esterna; ciò significa che la temperatura degli ambienti risponde molto lentamente alle variazioni di temperatura esterna; si noti che la normativa corrente impone che gli edifici di nuova costruzione abbiano una massa specifica maggiore di 230 kg/m².
